Nota bomenbeleid
- Basismodule
Gemeente Asten

November 2005

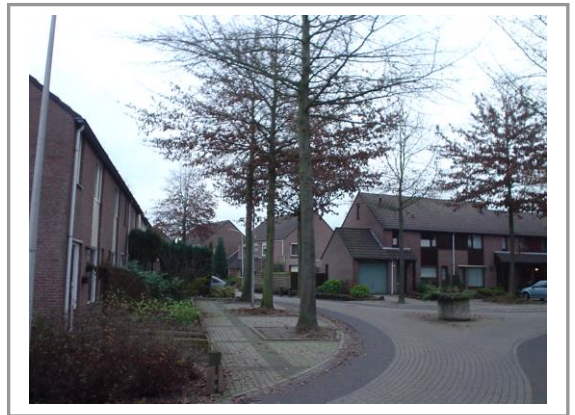
Foto: Eikelaar

Tijdens de quick-scan is naar voren gekomen dat het technisch onderhoud van de bomen in de diverse wijken goed is. Het onderhoud vindt voldoende frequent plaats. In de meeste gevallen is er op een juiste manier gesnoeid. Echter op enkele locaties is het snoeiregime drastisch

te noemen omdat de bomen te breed zijn voor de straatprofiel waar ze in staan. Dit betreffen voornamelijk bomen van de soort *Carpinus betulus* 'Fastigiata' (=haagbeuk), zoals aan de Lienderweg. De bomen zijn volledig uitgegroeid en zijn te breed geworden voor het profiel waarin ze staan. Dit geldt ook voor de moeraseiken (*Quercus palustris*) die veelvuldig zijn aangeplant en dicht op de gevel staan zoals in de wijk Eikelaar. Bij beide punten is dan ook sprake van een boom op een verkeerde standplaats, bovengrondse groeiruumte is beperkt, waardoor drastisch onderhoud noodzakelijk wordt.

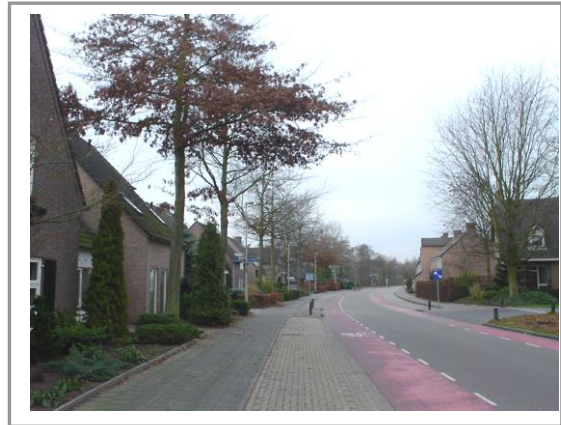
Foto: Beatrixlaan

In de oudste wijken van de gemeente komen de meeste problemen met betrekking tot boven- en ondergrondse ruimte voor. De wijken zijn compact opgezet en er zijn veel bomen aangeplant van een (te) grote orde. Dit levert zowel boven- als ondergronds problemen op. In het centrum van Asten komen daarom nauwelijks nog bomen voor.

In de gemeente is een hoog percentage sterk opgekroonde moeraseden aanwezig. Vaak staan de moeraseden te dicht op de erfgrenzen, waardoor er problemen ontstaan wanneer ze groter worden. Opkronen wordt als "oplossing" gebruikt om de gevolgen van een verkeerde sortimentskeuze te beperken. Een voorbeeld is de zien in de Beatrixlaan. In de nieuwere wijken (bouwjaar vanaf ca. 1990) is meer aandacht besteed aan de ruimteclaim van de bomen. Gekozen is voor een sortiment waarmee de bomen een goede kans krijgen om tot wasdom te komen.
