## Palmstraat – Lotusstraat - Jasminstraat - Klimopstraat

### Inleiding

### Lotusstraat

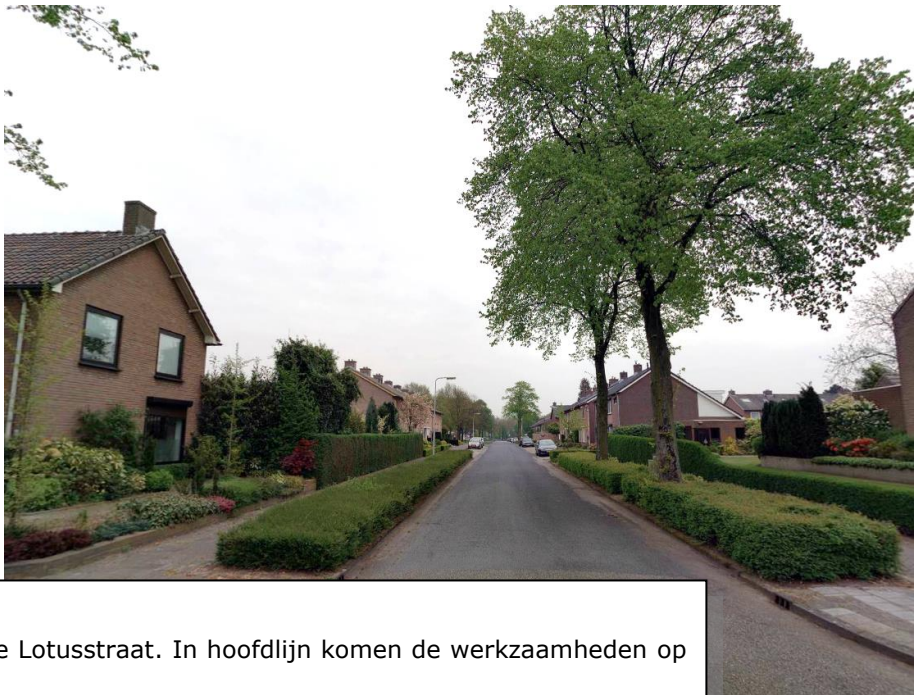
Hierbij ontvangt u een schets als voorstel voor de inrichting van een gedeelte van de Lotusstraat.

Bijgaand de schets van een gedeelte van de Lotusstraat. In hoofdlijn komen de werkzaamheden op het volgende neer:

- Vervangen van de asfaltverharding door straatstenen;
- Trottoir vernieuwen
- Parkeerstrook vernieuwen, er komt geen vakindeling;
- Invaliden inritten aanbrengeen;
- Vervangen verlichting door LED verlichting (Het verlichtingsontwerp moet nog worden opgesteld).

- De parkeerstrook loopt voor de inritten niet door. De inritten zijn naar voren gebracht. Dit om te voorkomen dat er voor de inritten wordt geparkeerd. De parkeerstrook aan de oneven zijde is een stukje doorgetrokken. Uit de resultaten van het parkeeronderzoek moet blijken of de parkeercapaciteit hiermee voldoende is.
